## Restos del ‘Kalais’ emergen del fondo en el puerto de Las Palmas de Gran Canarias

### Restos del Buque Kalais emergen del fondo

### La operación de retirada

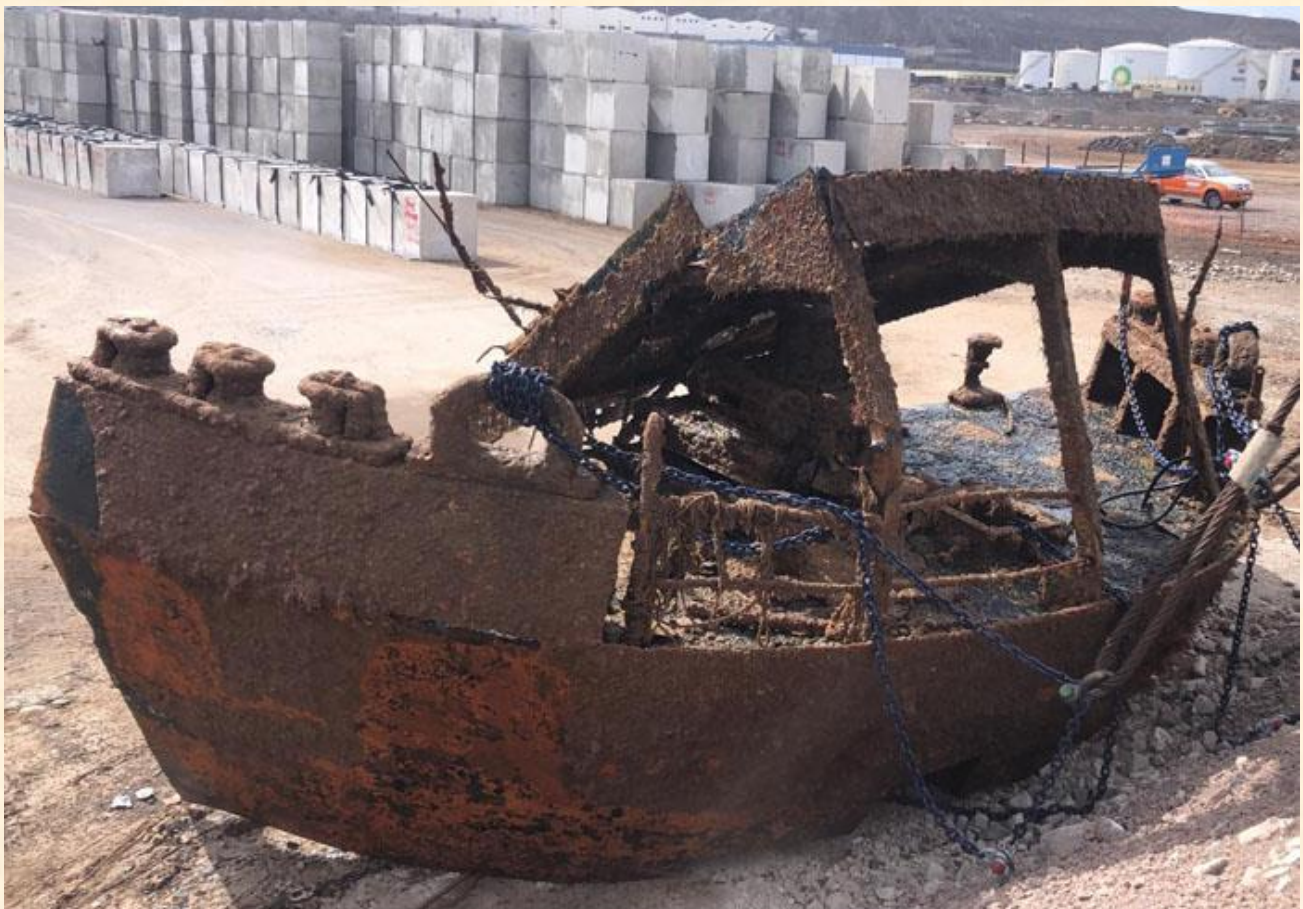
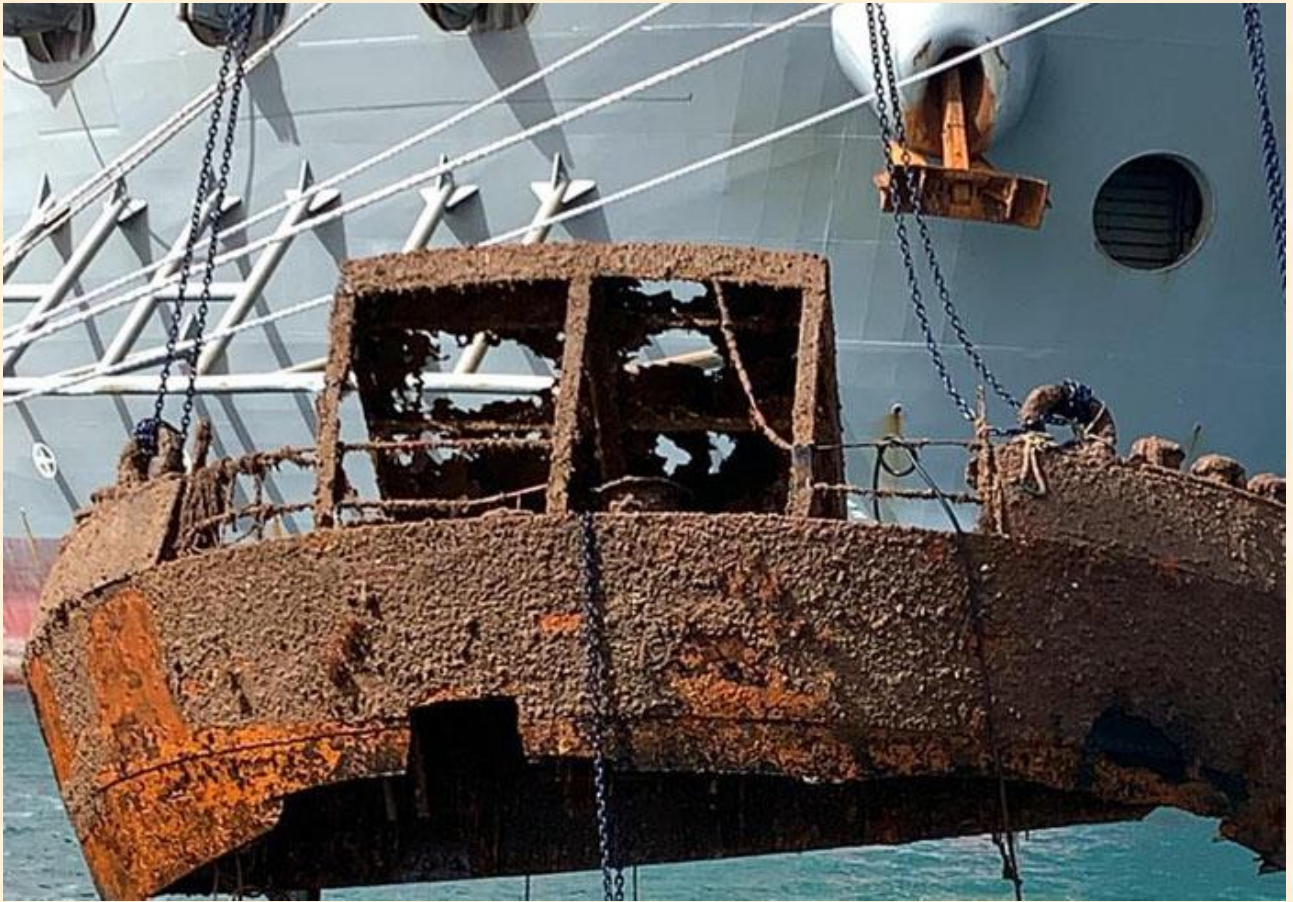
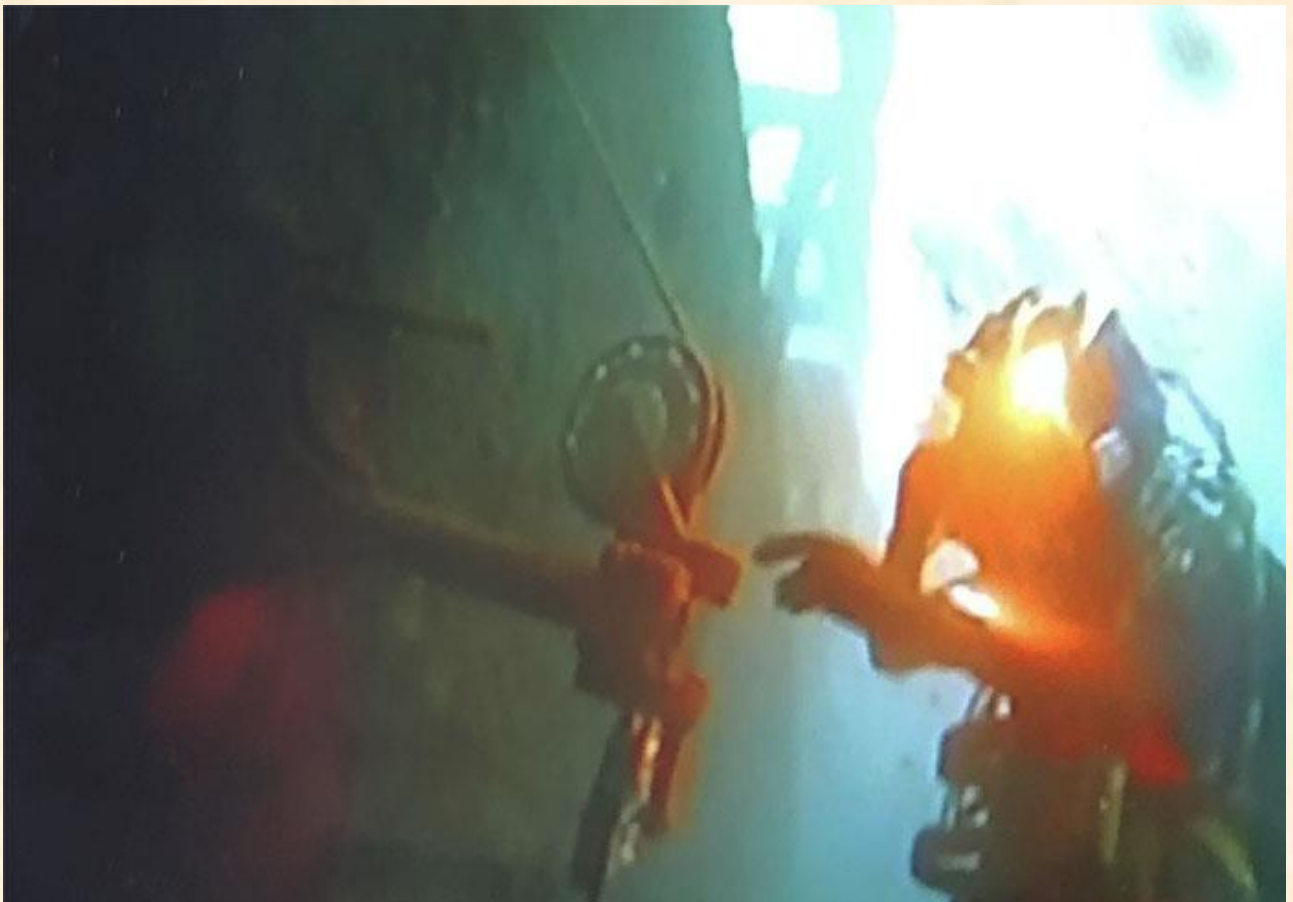
Las piezas cortadas del barco hundido están siendo reflatadas mediante globos de elevación y trasladadas de forma segura a pie de muelle, donde se procede a su extracción a tierra para su posterior desguace y gestión de residuos.

Para la retirada de los restos del Kalais, Acostasub “está usando la técnica de corte con hilo de diamante, un sistema inocuo para el medio marino, con el que ya ha comenzado a cortar parte de la popa del carguero, como muestra la imagen de la página 45. Durante la operación debe salvar condiciones de poca visibilidad en la zona y la presencia de sedimentos (grava y piedras de gran tamaño) sobre buena parte del pecio”, explica Javier Miralles, jefe de corte. Por su parte, Carlos Acosta apunta que “la operación se está llevando a cabo poniendo especial atención en generar las mínimas interferencias sobre la actividad portuaria que se desarrolla a diario en la dársena”.
